Establecimiento de medidas de prevención de la erosión del suelo y estabilización de taludes en el área Oso Hormiguero

Establishment of measures of prevention of soil erosion and slope stabilization in the area Oso Hormiguero

COLCIENCIAS TIPO 1. ARTÍCULO ORIGINAL

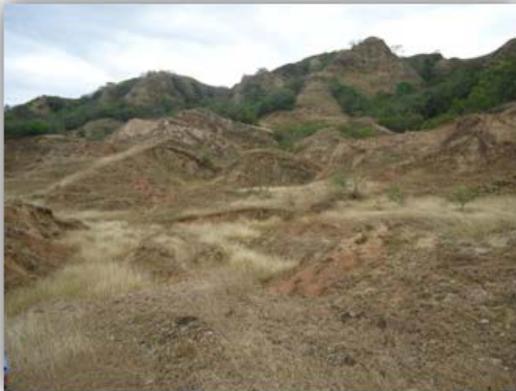
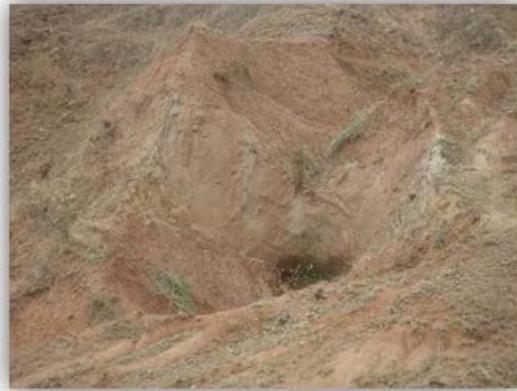
Figura 2. Paisaje natural erosionado con cobertura escasa de pasto tiatino y detalle de cárcava

los planes y diseños en la adecuada recuperación y estabilidad del área para su utilización y beneficio (Figura 2). Para el diagnóstico fue de vital importancia delimitar el área de estudio y caracterizar los aspectos biofísicos y ambientales, junto a una serie de estudios de campo y de laboratorio para identificar detalladamente la oferta ambiental y las características fisiográficas (Dussan & Vargas, 2007).

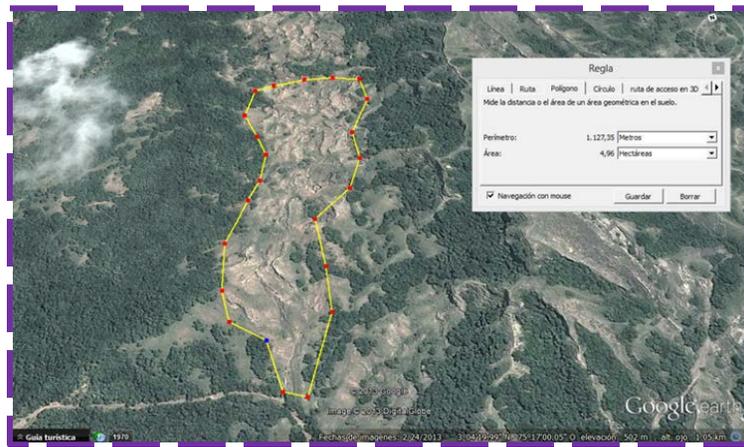
Figura 3. Delimitación del área Oso Hormiguero

potencial, el análisis de suelos y otros, con la aplicación de herramientas como Google Earth, útiles en la delimitación del área de drenaje (Figura 3). Se estimó la pérdida de suelo anual (t/ha) con la ecuación USLE (Ecuación 1).

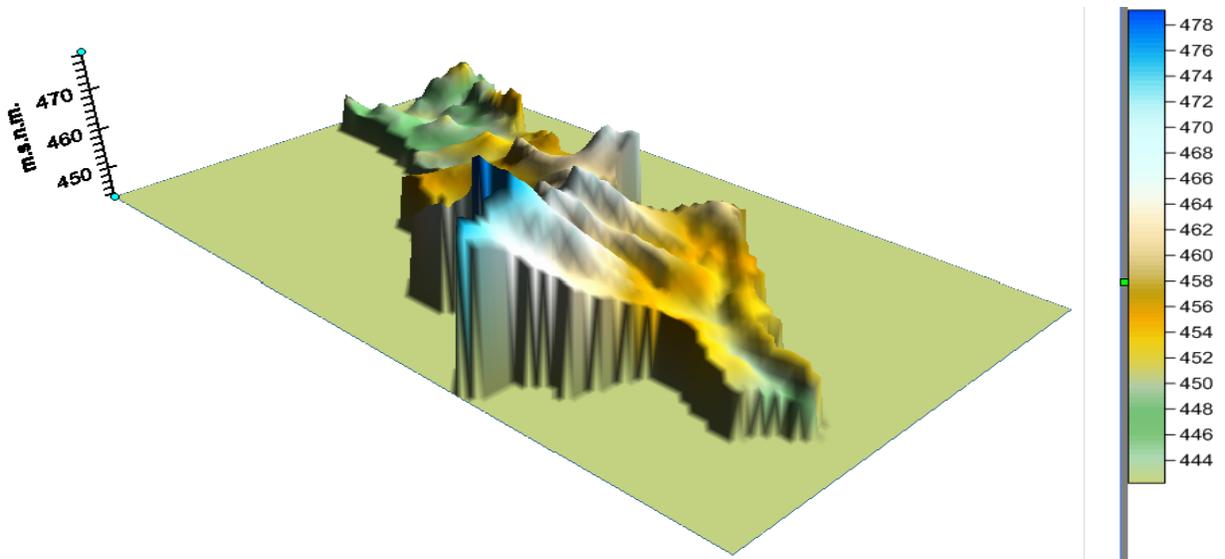
Figura 6. Modelo digital de elevación del área Oso Hormiguero

Se realizó un modelado 3D del área para conocer la topografía como guía para el diseño y la distribución del cultivo, como de las prácticas de conservación (Figura 6).

La distribución de la siembra se realizó en forma paralela a las curvas a nivel y perpendicular al flujo de agua con el fin de interceptar la escorrentía. Se seleccionaron las

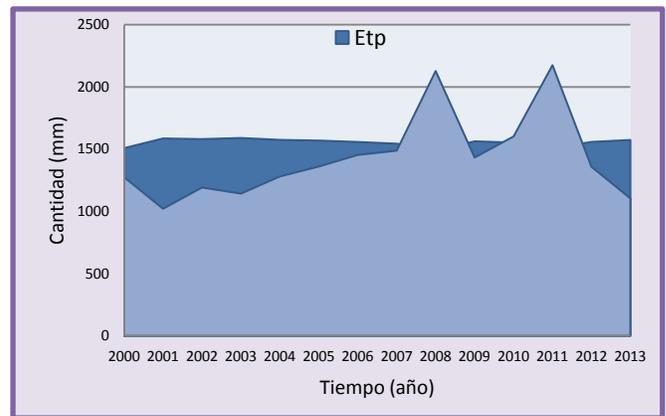
Figura 5. Balance hídrico en el área Oso hormiguero

Se realizó el balance hídrico tomando los valores de precipitación y evapotranspiración potencial, observando déficit hídrico en la mayoría del tiempo y con dos años de altas precipitaciones (Figura 5).

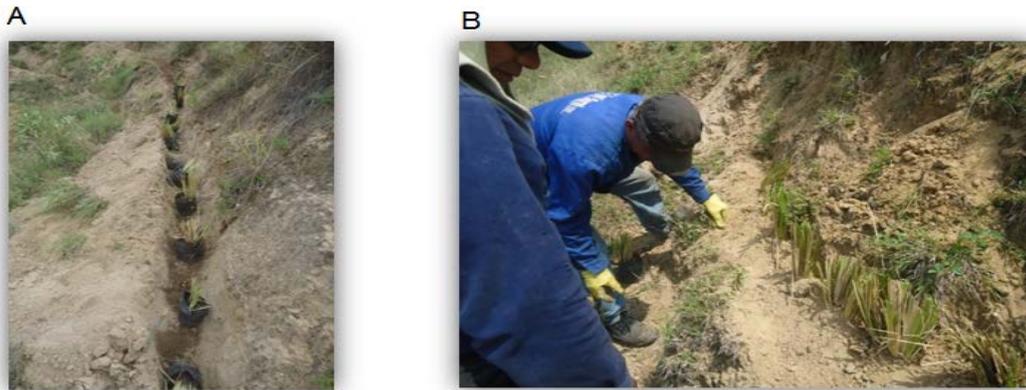
Figura 7. Siembra en corona del pasto vetiver en el área Oso Hormiguero

su objetivo. Lo adecuado en el presente caso es sembrar esta especie en disposición de alta densidad y contorno siguiendo las curvas de nivel del terreno, para que actúe como barrera y contribuya así a controlar la erosión (Alegre, 2007). Se sembró la especie vegetal seleccionada

para conocer la adaptación al terreno, su resistencia a la sequía e implementar el desarrollo de una siembra densa y adecuada tipo piloto para la recuperación y conservación en el sector y evaluar posteriormente su inclusión en este tipo de terreno (Figura 7).

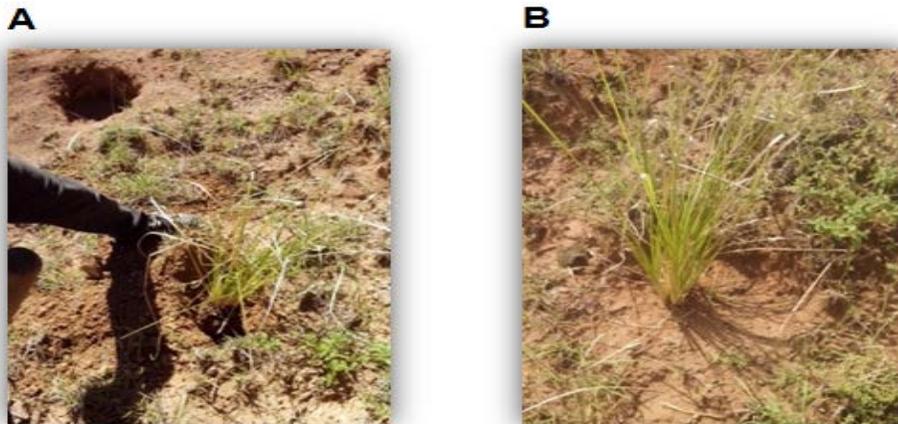
Figura 8. Vetiver antes y después de la siembra

Para el establecimiento del cultivo se aprovechó la época de lluvias en la región. Es recomendable la adición de un pre-riego durante la semana anterior a la siembra; así se adecuan las condiciones ambientales del medio para la fijación del cultivo. Para el trasplante se excavaron zanjas

de 25 cm x 20 cm. Este establecimiento trajo consigo las siguientes ventajas: menor tiempo y costo en siembra, menor costo en equipos, menor costo en mano de obra y mayor eficiencia por las curvas nivel (Figura 8).

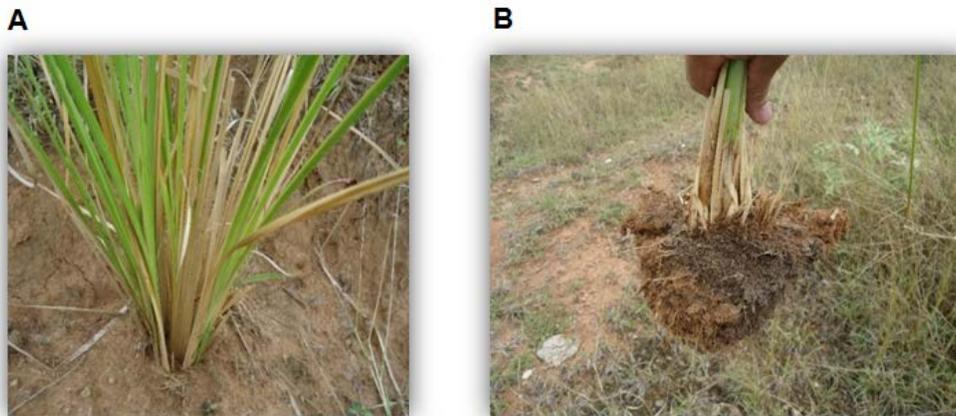
Figura 9. Condición física del vetiver al mes del trasplante y bulbo de suelo ocupado

La Figura 9 muestra la misma planta de vetiver con un mes de diferencia. Es notoria la mejora que tuvo durante este tiempo, así como el color más verde del follaje y con disposición al crecimiento.

Se observó en algunas plantas de vetiver la presencia de clorosis, lo cual permitió inferir el déficit hídrico al cual se someten las plantas en el área; sin embargo, al arrancar el pasto del suelo, se observó gran desarrollo de raíces de

anclaje y efectivas para absorción. A pesar de que en algunas plantas manifiestan clorosis, las raíces permanecen en perfectas condiciones. Se observa el bulbo de tierra que forma la planta, lo cual indica un buen agarre y adaptación al terreno, muestra de efectividad en la práctica para la prevención de la erosión del suelo. Se tomó una muestra de la raíz de vetiver y del pasto tiatino, este último nativo de la región, y se observó la diferencia en el sistema

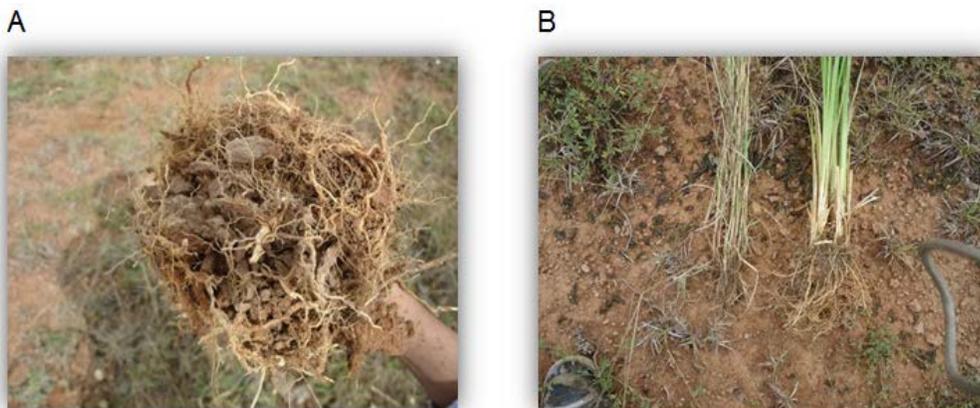
Figura 10. Comparación de raíces del vetiver y el pasto tiatino

radicular de las dos plantas; fue superior la fijación al suelo de la raíz del vetiver por su especial desarrollo. Al arrancar las plantas se experimentó una mayor fuerza en el vetiver

comparado con el pasto tiatino, aun cuando la apariencia de secamiento en el vetiver fue manifiesta (Figura 10).

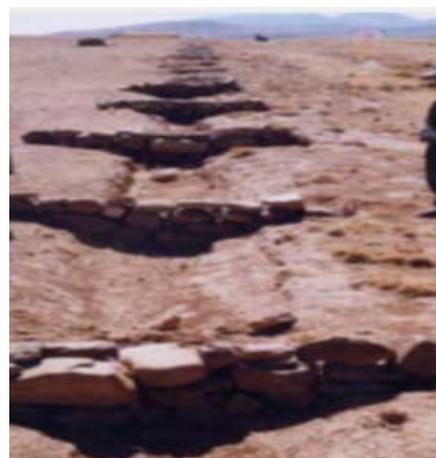
Figura 11. Disposición de los disipadores de energía

En el área de estudio se observó la formación de una cárcava que conduce el mayor drenaje de agua proveniente de las cabeceras de la cuenca. Tiene una caída libre de 3 m altura y se alimenta por intensas precipitaciones, que causan gran erosión debido a su alta energía potencial y cinética. Para reducir esto se planteó recurrir a disipadores de energía no convencionales, como bolsas de arena, grava y piedra dispuestas en forma escalonada que actúen como amortiguadores de la energía del agua, lo que reduce la erosión del suelo en este sector, como lo sugiere Fernández (2009) (ver Figura 11).

Se necesitan tulas y suelo del sitio para preparar las bolsas llenas de suelo hasta un 70 %, aproximadamente. Se llevan posteriormente al lugar de ubicación y se instalan formando una especie de diques de decantación que dejen pasar los excedentes por el costado o entre los poros.

Se diseñaron obras de bioingeniería no convencionales, como el dique y el dissipador, con los requerimientos técnicos generales y de acuerdo con las condiciones del terreno. Dichas obras se seleccionaron teniendo en cuenta criterios económicos y de fácil manejo. Estas obras ayudarán a reducir los procesos erosivos, evitando así las pérdidas de suelo.
